**Stadt Köln**  
**Bebauungsplan Nr. 65490/05**  
**Städtebauliche Entwicklung – Longericher Straße**

## **Baumerfassung und -bewertung**

Projektnummer: 24-150  
Bonn, den 04.11.2025

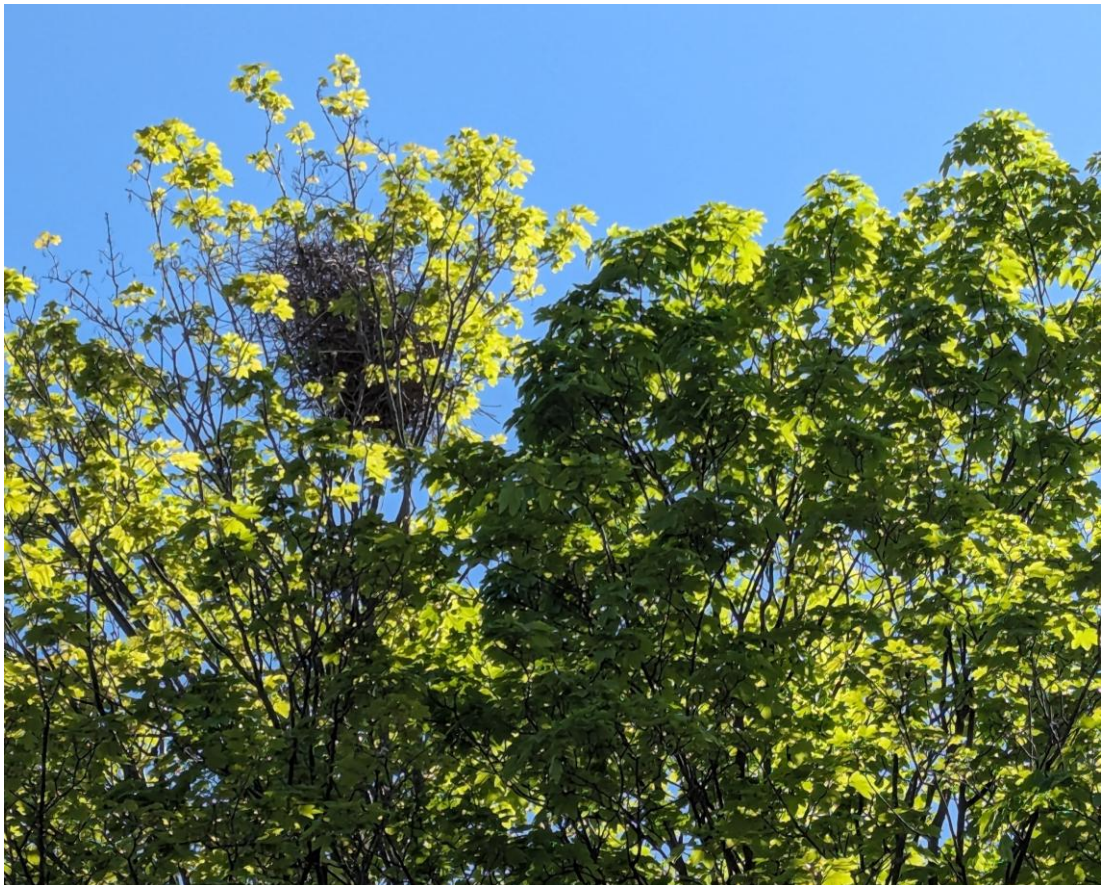
Foto: Bergahorn mit Elsternest im Projektgebiet.

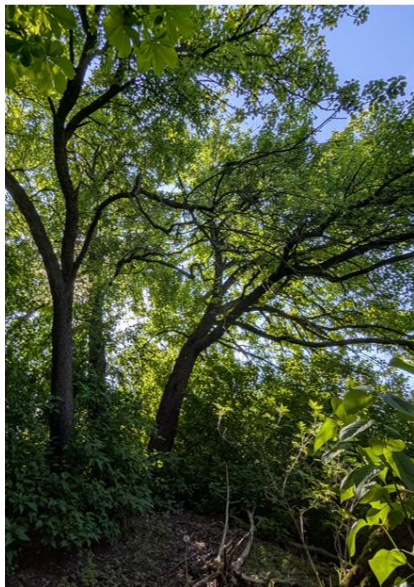
Abb. 2: B 3 – B 5 Kulturbirnen  
(*Pyrus communis*)

Die Kulturbirnen haben durch Engstand eine einseitige Krone ausgebildet.

| Nr. | Baumart | Stammumfang (m) | Kronendurchmesser (m) | Höhe (m) | Vitalitätszustand | Rodung | Bemerkungen |
|---|---|---|---|---|---|---|---|
| B3 | <i>Pyrus communis</i> | 0,92 | 8 | 9 | 3 | Ja | Bäume mit unzureichendem Pflanzabstand (ca. 80 cm); durch Engstand und Schattendruck fehlentwickelt; einseitige Ausrichtung Krone; Allgemeinzustand noch befriedigende Vitalität |
| B4 | <i>Pyrus communis</i> | 0,96 | 8 | 9 | 3 | Ja | Bäume mit unzureichendem Pflanzabstand (ca. 80 cm); durch Engstand und Schattendruck fehlentwickelt; einseitige Ausrichtung Krone; Allgemeinzustand noch befriedigende Vitalität |
| B5 | <i>Pyrus communis</i> | 1,12 | 8 | 9 | 3 | Ja | Bäume mit unzureichendem Pflanzabstand (ca. 80 cm); durch Engstand und Schattendruck fehlentwickelt; einseitige Ausrichtung Krone; Allgemeinzustand noch befriedigende Vitalität |

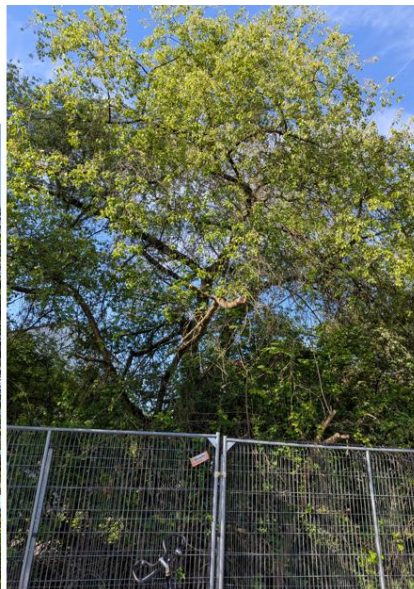
Abb. 3: B 10 Steinweichsel  
(*Prunus mahaleb*)

| Nr. | Baumart | Stammumfang (m) | Kronendurchmesser (m) | Höhe (m) | Vitalitätszustand | Rodung | Bemerkungen |
|---|---|---|---|---|---|---|---|
| B10 | <i>Prunus mahaleb</i> | 1,44 | 10 | 14 | 4 | Ja | Mangelerscheinung; weit ausladend; artgerecht entwickelt; Versorgung im Kronenbereich nachlassend; erhöhter Dörrholzbesatz in Fein-, und Schwachholzbereich; Lebenszenit in den nächsten Jahren erreicht; Verkehrssicherheit leicht beeinträchtigt |

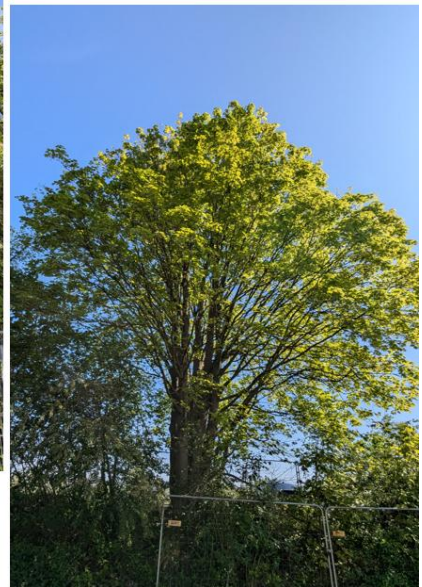
Abb. 4: B 11 Bergahorn  
(*Acer pseudoplatanus*)

| Nr. | Baumart | Stammumfang (m) | Kronendurchmesser (m) | Höhe (m) | Vitalitätszustand | Rodung | Bemerkungen |
|---|---|---|---|---|---|---|---|
| B11 | <i>Acer pseudoplatanus</i> | 1,27; 1,31; 1,9; 0,54; | 16 | 21 | 3 | Ja | Ungepflegt; starke Druckzwieselbildung; Krone erhöhte Menge Dörrholz in Fein-, und Schwachholzbereich; ausgeprägtes <b>Elsternest</b> |

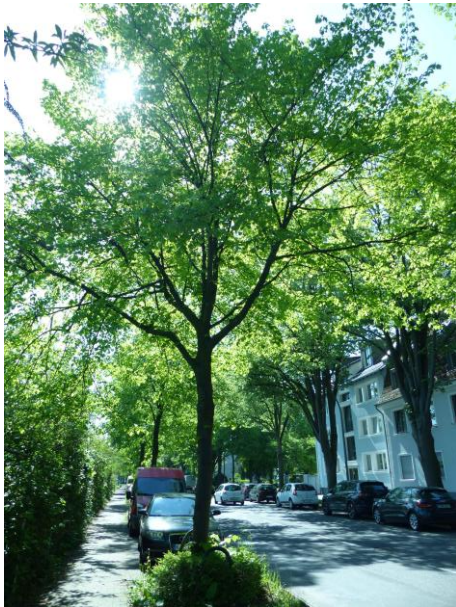
Abb.5: B 13 Holländische Linde (*Thilia x europaea*).

| B13 | <i>Tilia x euro-paea</i> | 0,85 | 6 | 13 | 2 | Nein | In frühem Stadium Leittrieb beschädigt; Seitentriebe haben Leitfunktion übernommen; allerdings inzwischen neuer Leittrieb gebildet; Krone weit ausladend; gute Versorgung |
