# Köln-Bilderstöckchen, Longericher Straße

## AUSWERTUNG VON UNTERLAGEN FÜR DIE PLANUNG ERGÄNZENDER BODENUNTERSUCHUNGEN

Cube Asset XVII GmbH, Werkstättenstraße 39b, 51379 Leverkusen

ICG Ingenieure GmbH, Theodorstraße 178, 40472 Düsseldorf

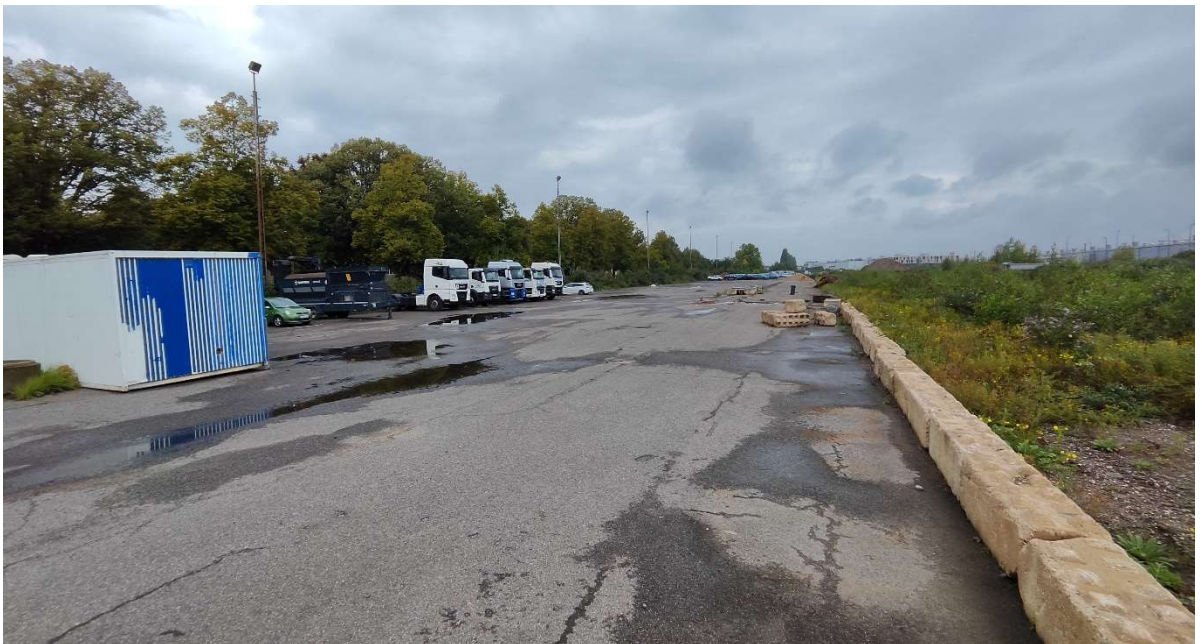
Bild 7-1: Baugrundstück, Blick nach NW, ca. 50% des Baugrundstücks ist mit einer Schwarzdecke versiegelt.

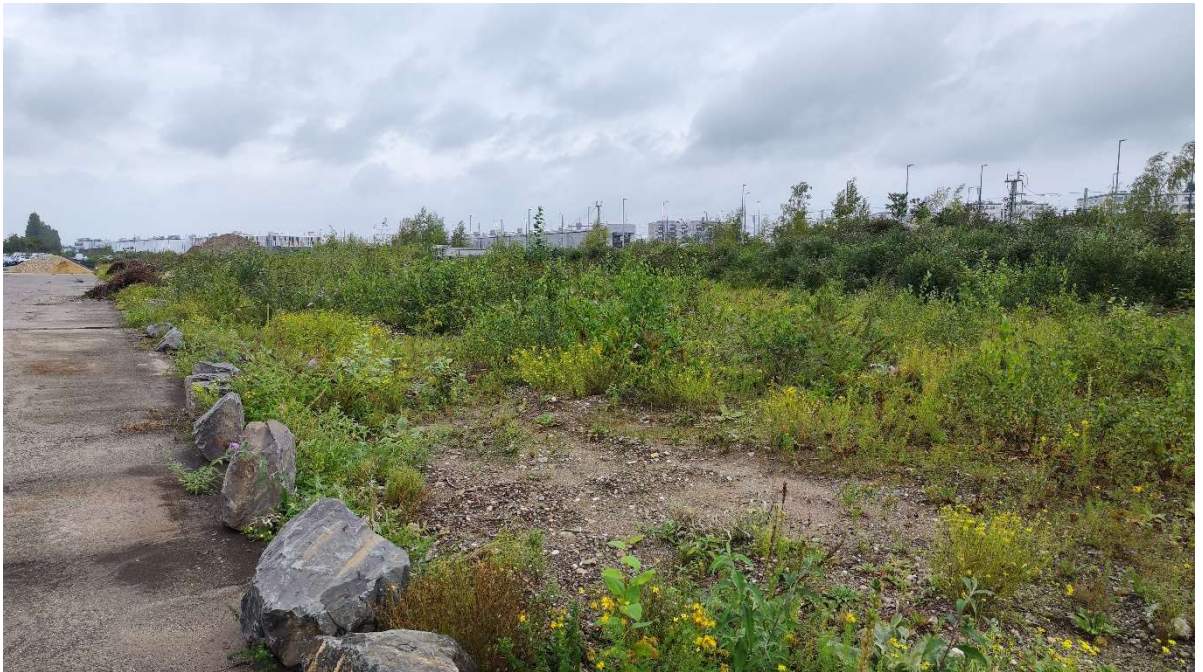
**Bild 7-2:** Baugrundstück, Blick nach NNW, ca. 50% des Grundstücks ist begrünt (größtenteils junge Birken, Flieder und niederer Bewuchs)

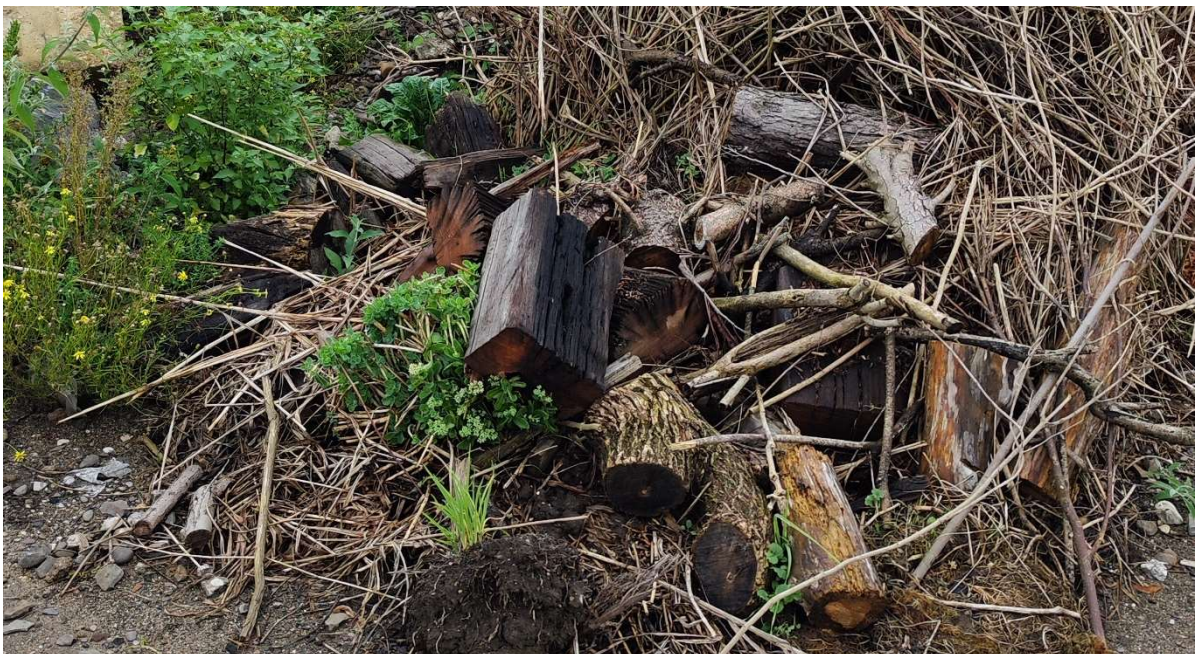
**Bild 7-3:** Auf dem Baugrundstück abgelagertes Altholz (u.a. Bahnschwellen)

Bei einer Ortsbegehung am 13.09.2023 wurden auf dem geplanten Baugrundstück zudem Mieten aus Abbruchmaterial (siehe Bild 7-5, vermutlich ehemalige Grundstücksbebauung) und unsortierte Abfälle (siehe Bild 7-3, Bild 7-4, Bild 7-10 und Bild 7-11) festgestellt. Das Gelände wird darüber hinaus derzeit von einem Containerdienst und einem Kfz-Händler genutzt (siehe Bild 7-1 und Bild 7-6). Letzterer lagert auf dem Grundstück u. a. Unfallfahrzeuge (siehe Bild 7-7).

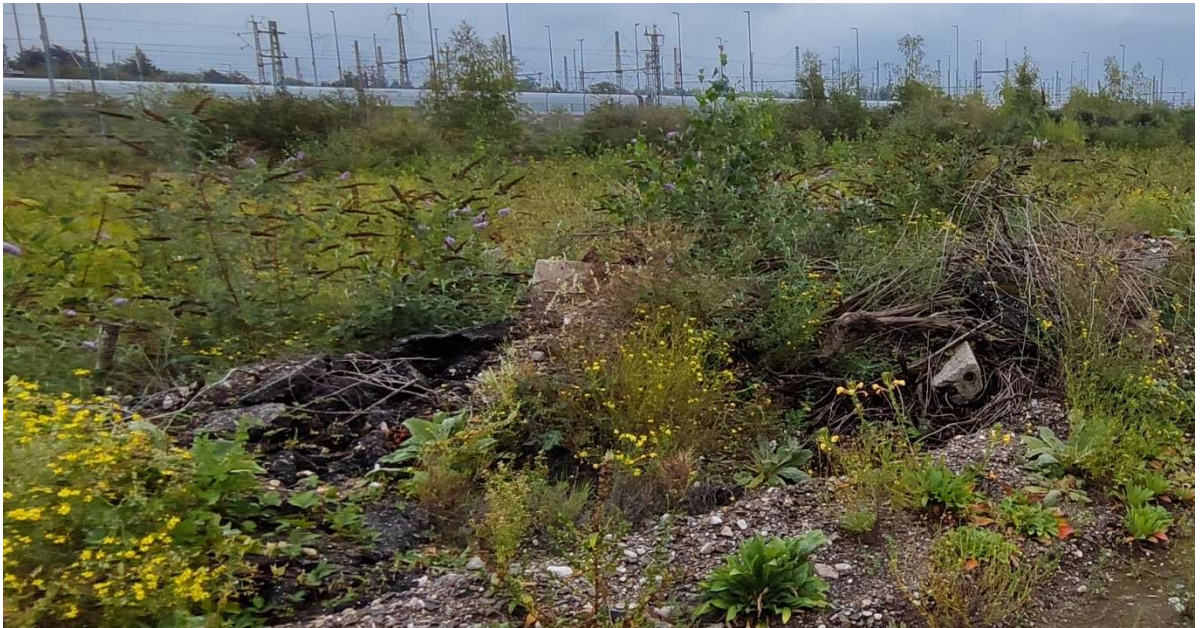
**Bild 7-4:** Auf dem Baugrundstück angetroffener Bauschutt (u.a. Schwarzdecke, Stahlschrott, Bahnschwellen, Grünschnitt und Störstoffe)

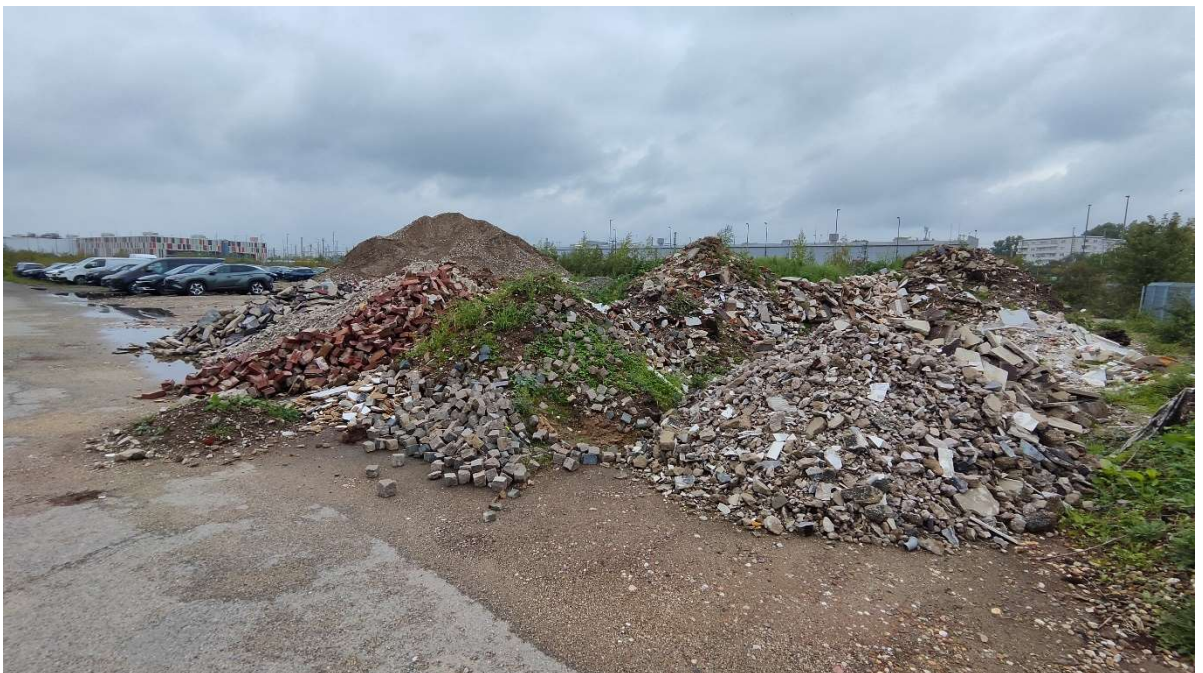
**Bild 7-5:** Mieten aus Abbruchmaterial, augenscheinlich sortiert nach stofflicher Zusammensetzung (u.a. Beton, Ziegel, Glas, Holz, Metall)

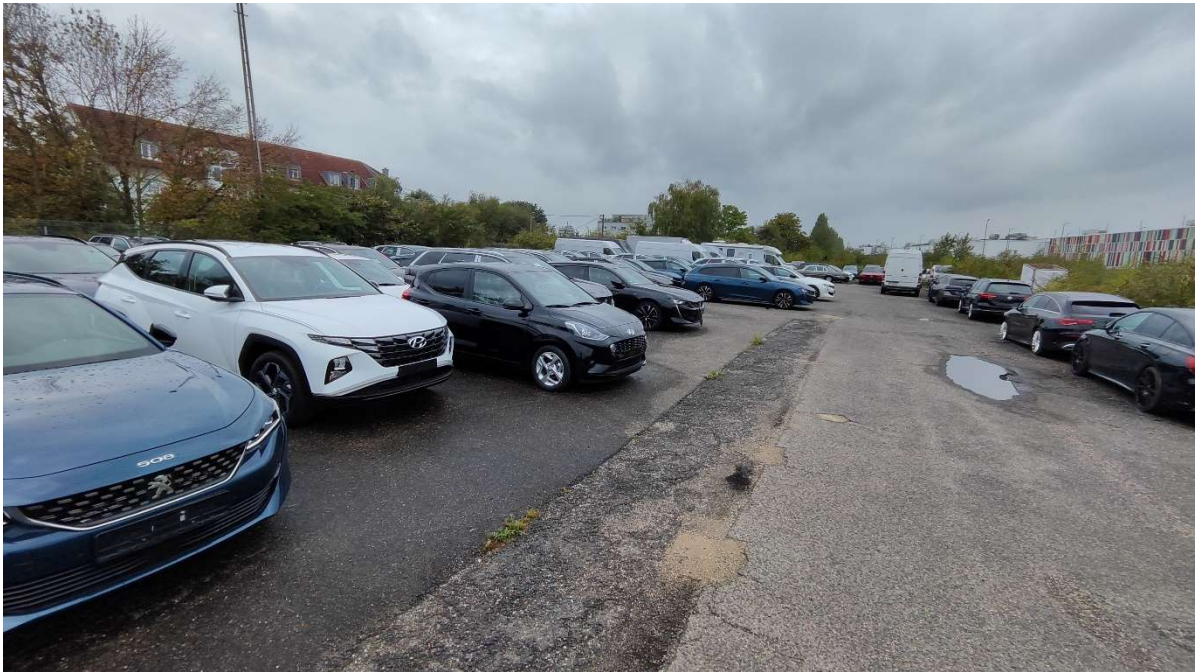
Bild 7-6: Lagerung von Neu-, Gebraucht- und Unfallwagen

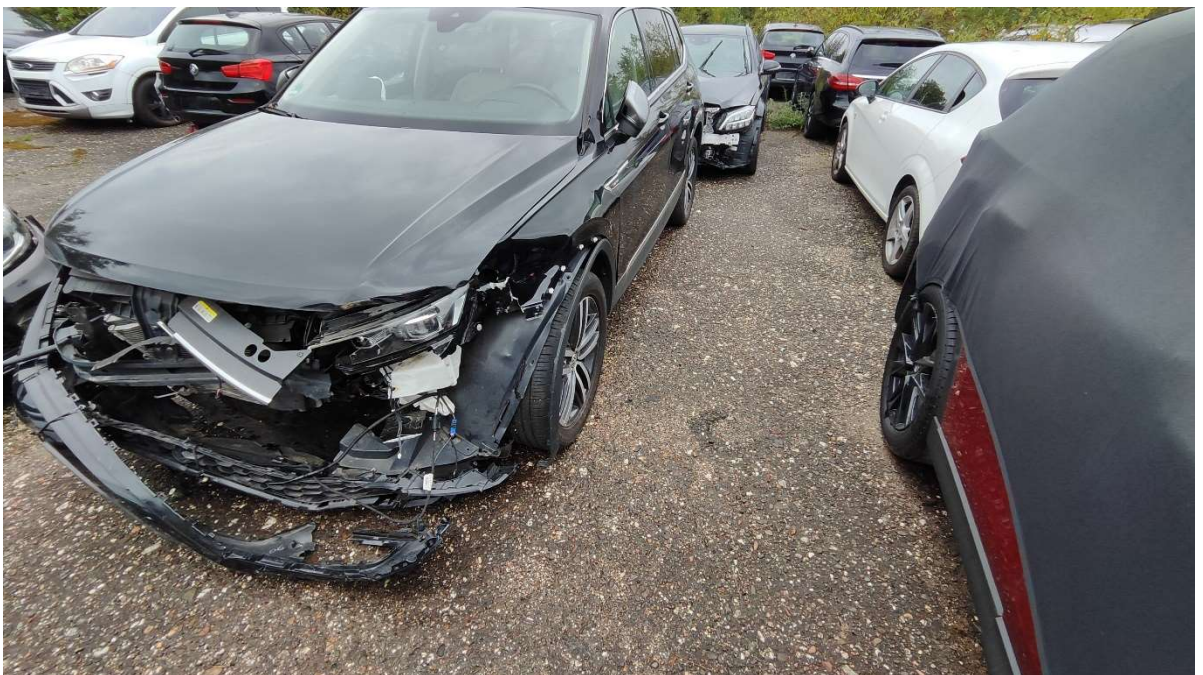
Bild 7-7: Unfallwagen auf dem Baugrundstück (inwieweit Betriebsmittel zuvor entfernt wurden ist nicht klar erkennbar)

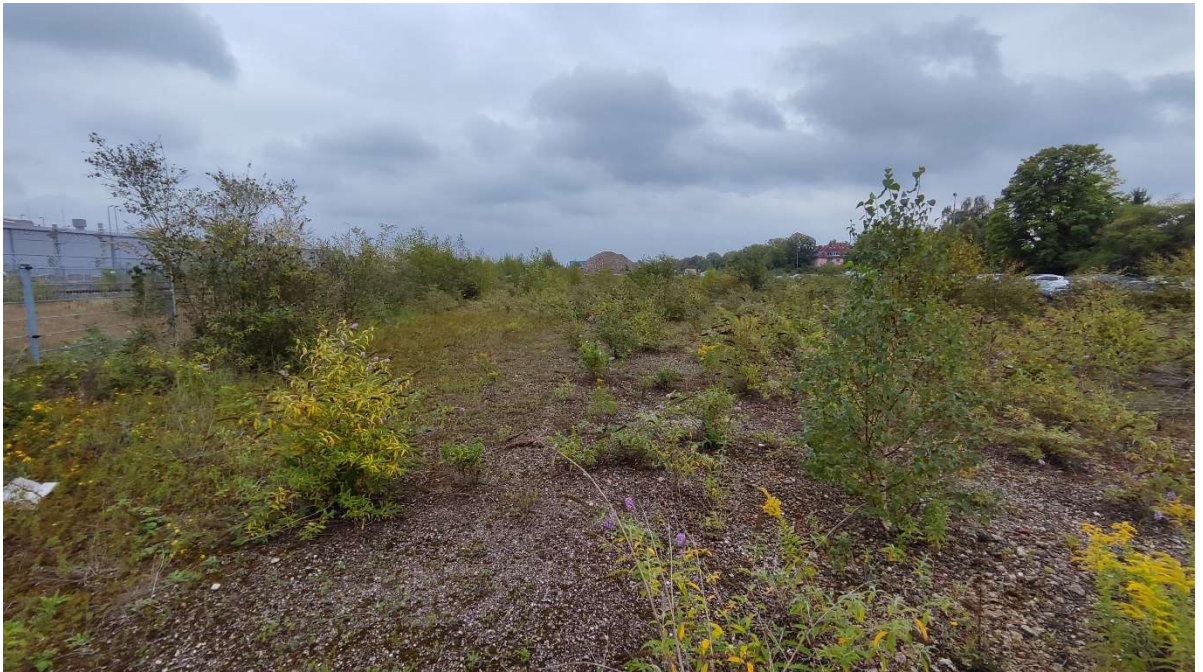
Bild 7-8: Baugrundstück, Blick nach SE, Schotterfläche (Bauschutt unterschiedlicher Zusammensetzung)

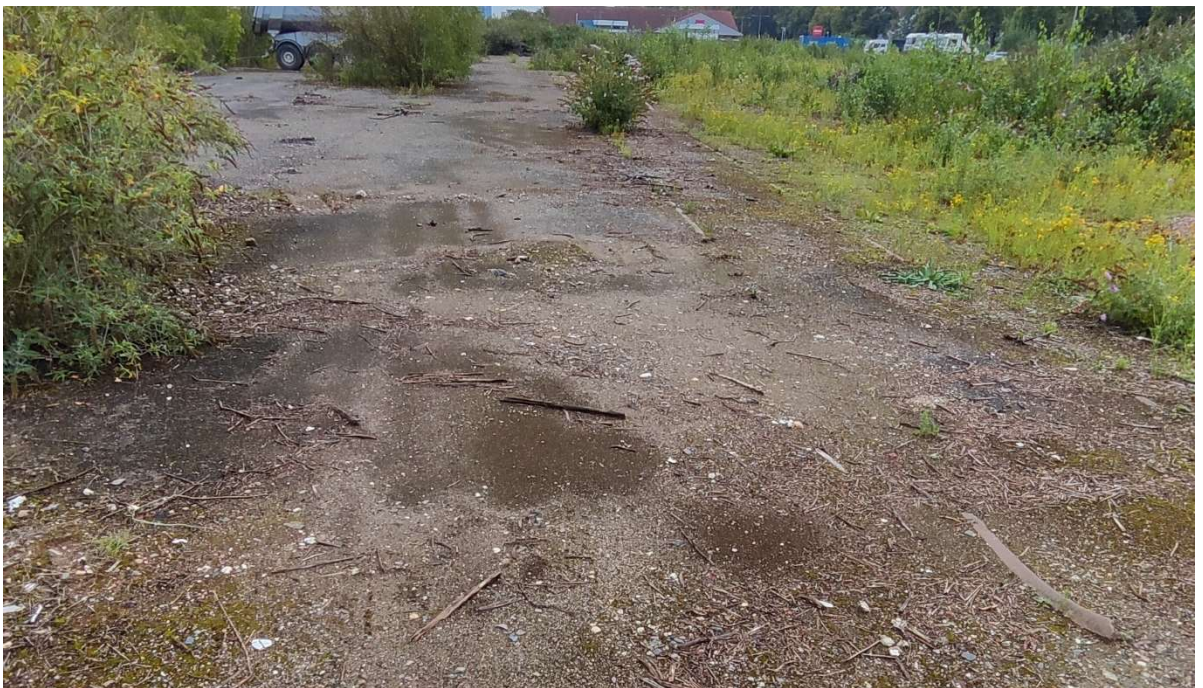
Bild 7-9: Noch vorhandene Gleisanlage und ggf. teerhaltiger Altasphalt

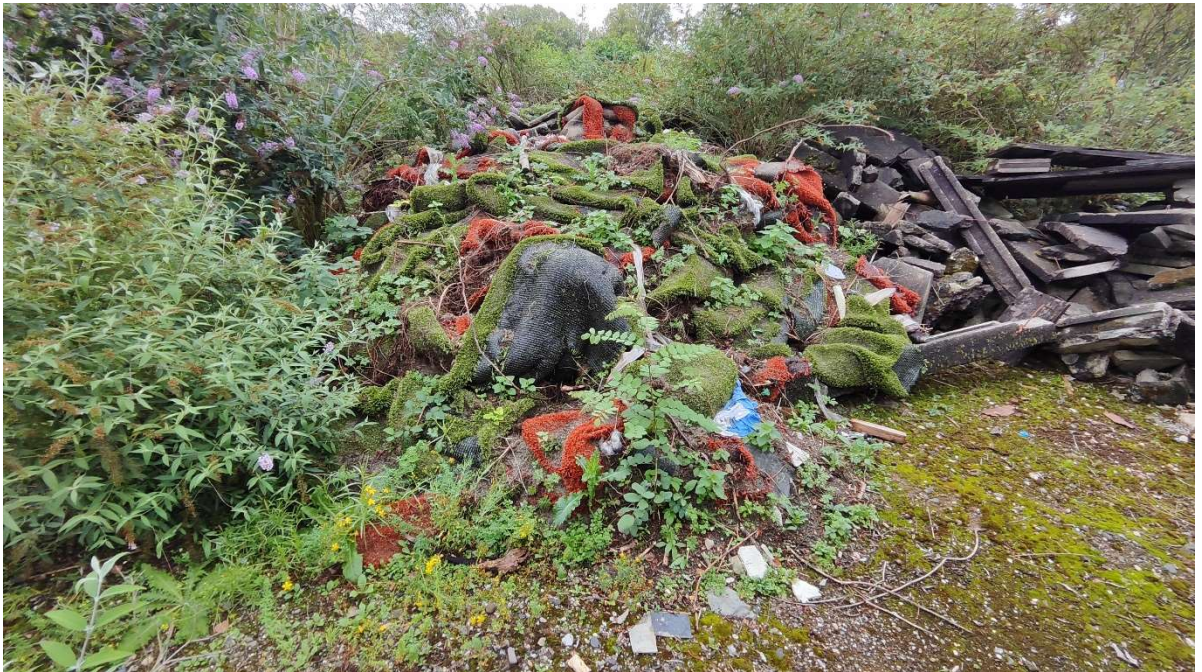
**Bild 7-10:** Auf dem Baugrundstück gelagerte Störstoffe (Kunstrasen), Betonpfeiler und Altholz

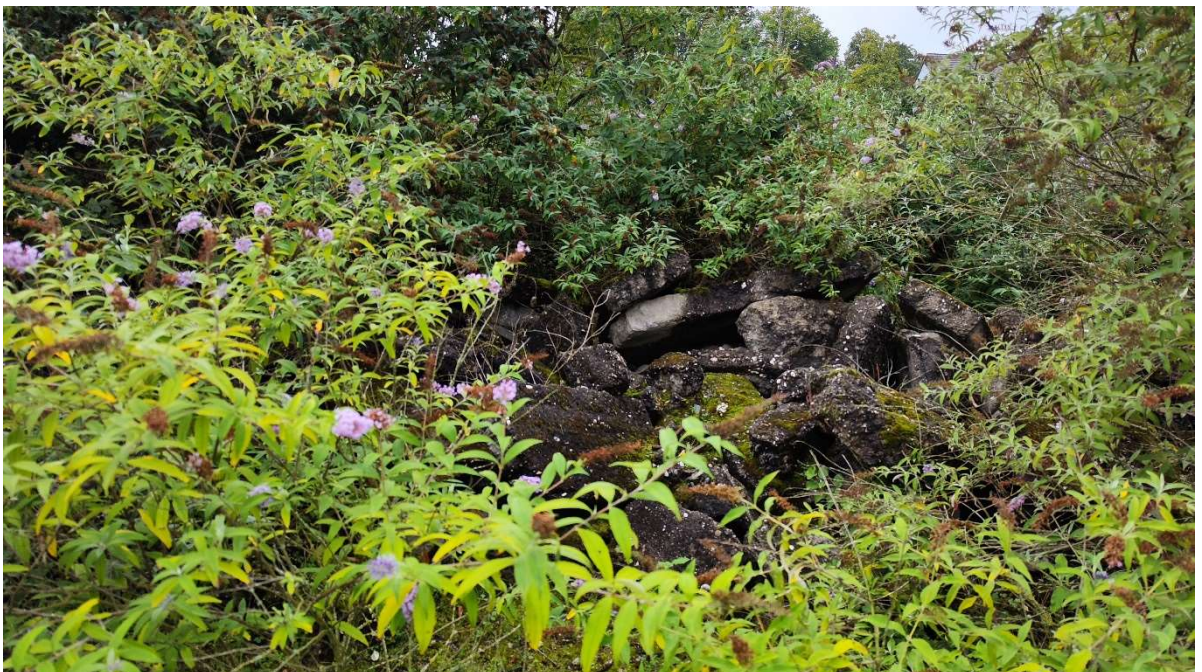
**Bild 7-11:** Stark zugewachsene Miete aus Altasphalt und Betonbruch, z.T. auch Stahlschrott und Altholz (Bahnschwellen)

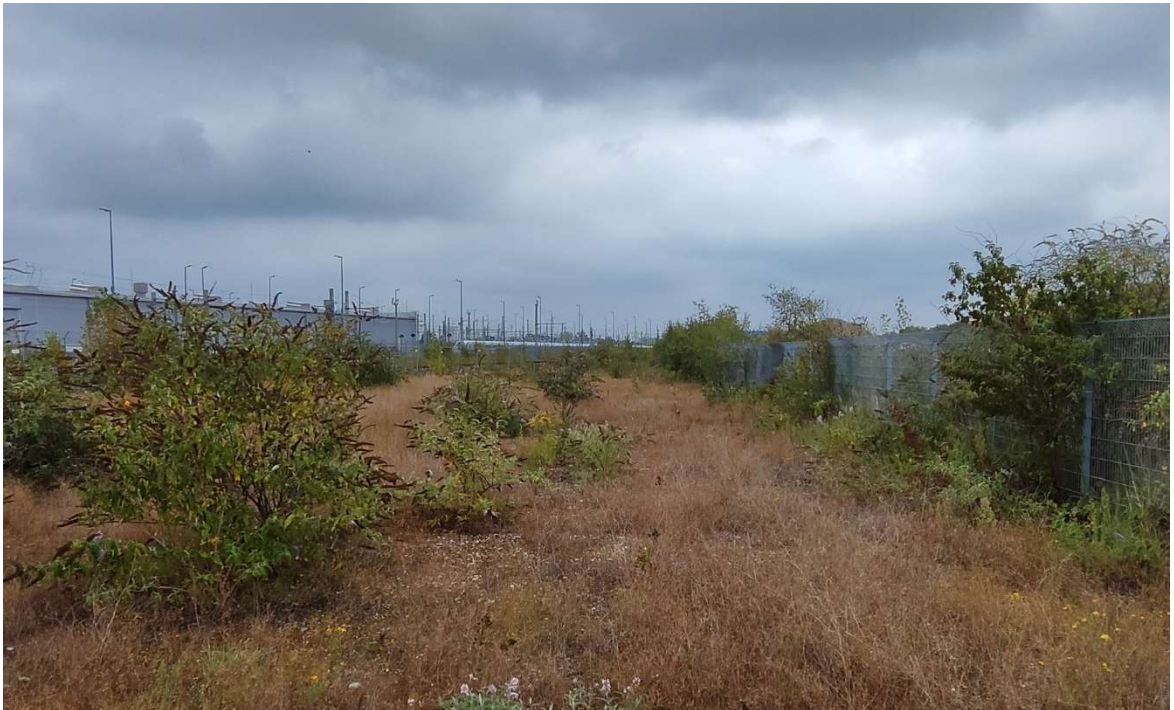
Bild 7-12: An die Bahnanlage angrenzender Teil des Baugrundstücks, Blick nach ESE; Störstoffe oder Mieten aus Bauschutt etc. wurden nicht beobachtet, jedoch teilweise vorhandener Gleisschotter
